REDOGÖRELSE

CTI på virkesfordon

CTI ON ROUNDWOOD HAULAGE VEHICLES

Paul Granlund

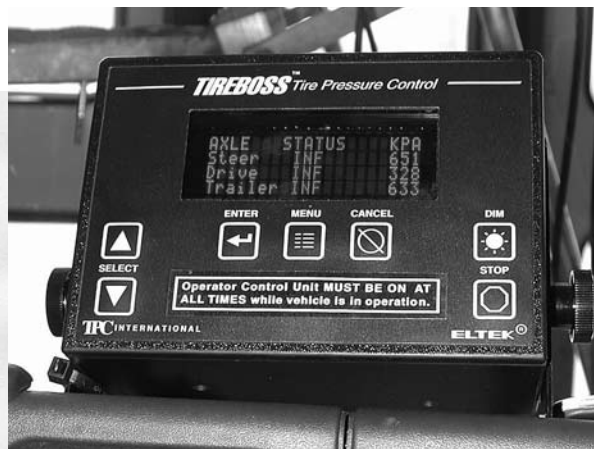
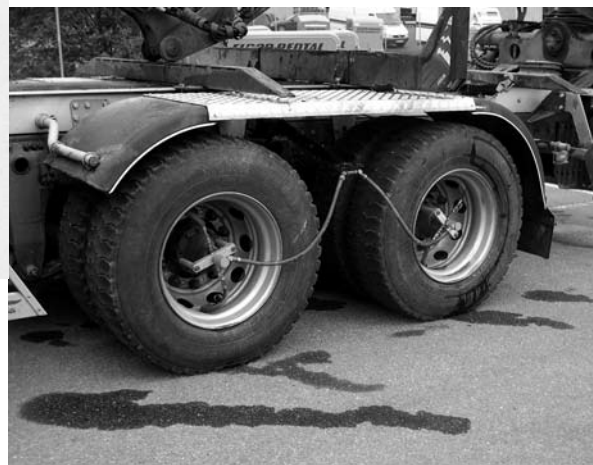
Figur 2. Kontrollpanel (ovan) och utvändiga slangar till drivhjulena (nedan).

Ett CTI-system består av ett flertal komponenter för distribution av luft till och från däcken. Systemet innehåller även komponenter för kontroll av trycken i däcken (Figur 1 och 2). CTI-system monterade på rundvirkesfordon är i dag framför allt vanliga i

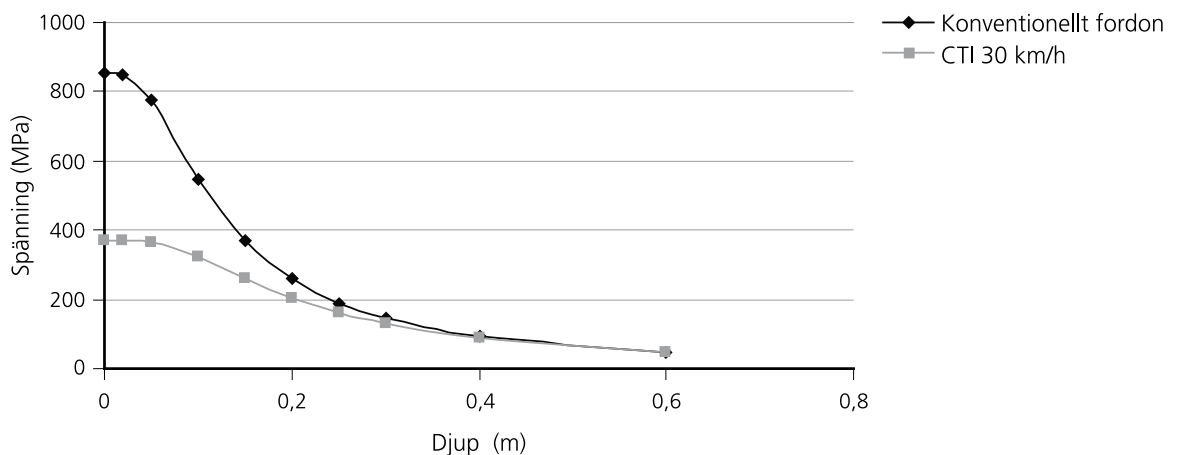
Figur 5. Belastning på väg från ett konventionellt fordon och ett CTI-utrustat fordon med ett tryck anpassat för 30 km/h.

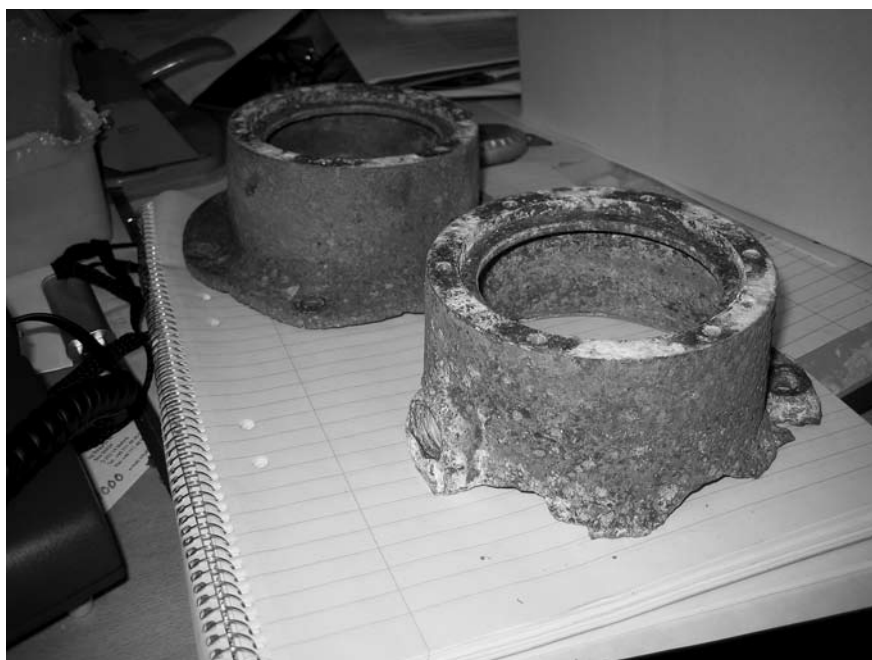
Figur 7. Korroderade navkapslar av aluminium.
