# Arbetsrapport

Från Skogforsk nr. 815–2013

## **Slutrappport för projektet: "Beröringsfri diametermätning i skördare" – Utveckling av skräpreducerande skydd**

Final report of the project  
'Non-contact measurement of stem diameter in harvester  
– Development of shields to reduce debris'

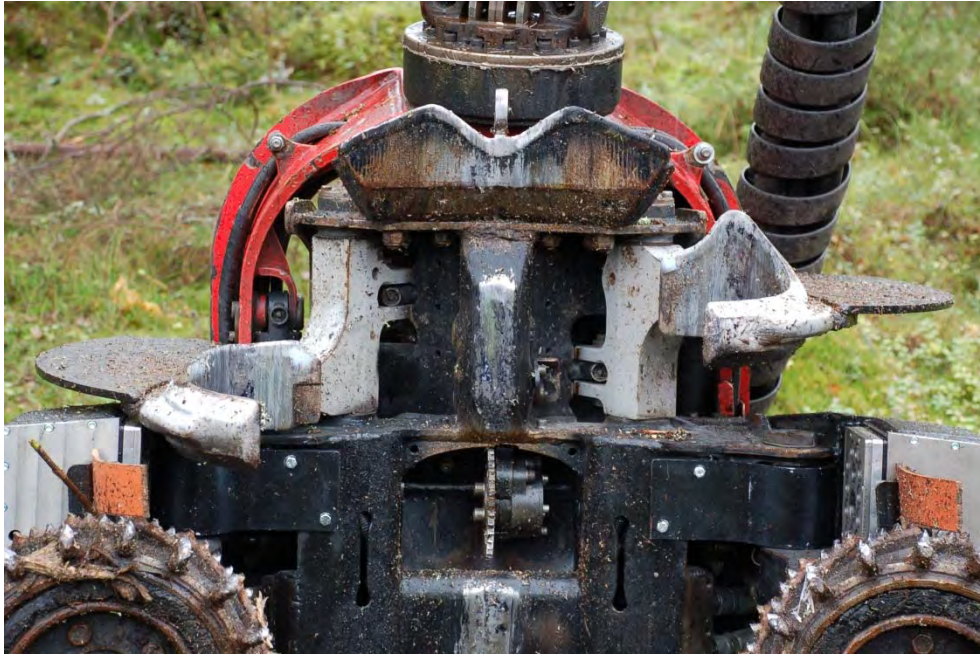
Figur 2.  
Bild av sensorernas placering i aggregatet vilken illustrerar att avståndet mellan kvistkniv och sensor skiljer sig åt för vänster respektive höger sensor.

- Det fanns en tendens att skräpförekomsten var lägre för vänster än höger kamera vid körning med skyddsplåtarna. Detta berodde sannolikt på att avståndet mellan vänster kamera och vänster sidas övre rörliga kvistkniv var kortare än motsvarande avstånd på höger sida (se Figur 2).

Ett beslut fattades att man i vald lösning även skulle inkorporera en linjelaser och geometrier som ger möjlighet till att kvantitativt detektera skillnaden i skräpmängd med olika mekaniska lösningar. Vidare beslutade man att, för en bra analys av mätmiljön, bör systemet kunna se från både höger och vänster sida. Detta då bland annat knivbladens position relativt mätområdet inte är symmetriskt höger-vänster (Figur 2).

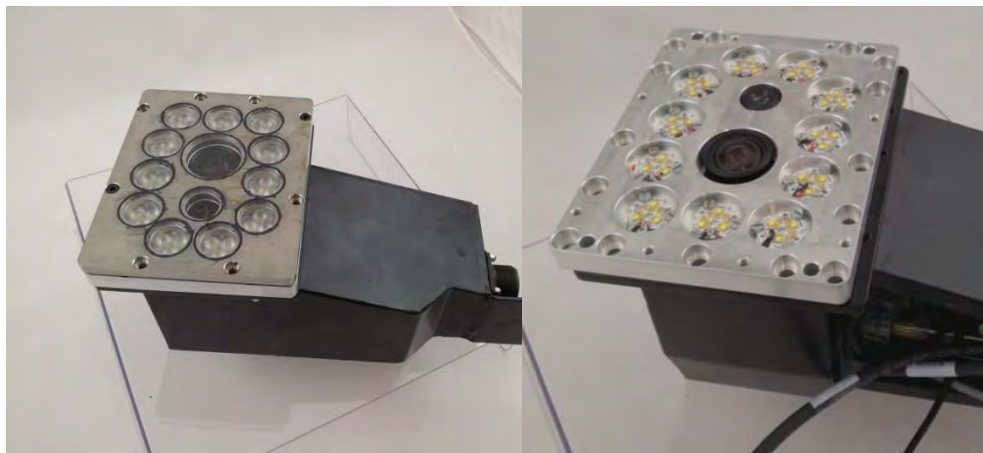
Figur 3.  
Det färdiga sensorsystemet med 11 LED-moduler, en kamera (stora fönstret) samt en linjelaser (lilla fönstret). En sensor för vardera höger respektive vänster sida. I höger bild är sensorns yttre skyddsglas demonterat.

Systemet innefattade två sensorer en för vardera höger respektive vänster sida av aggregatet. Sensorerna innehöll varsin monokrom GigE-kamera med 1,3 Mpixels upplösning. Scenen belystes av 33 högeffektslysdiodrar per sensor, vilka var monterade i 11 moduler (Figur 3). Alternativt skedde belysning med en laserlinje. Lyssdiolerna triggades via den egna sidans kamera, alternativt den andra sidans kamera (skapar motljus). Laserlinjen kontrollerades manuellt med en strömbrytare. Strömmatningen till sensorerna togs från aggregatet medan Ethernet-kablage drogs till hytten där Vision-PCn var placerad. Vision-PCn lagrade bilddata med  $2 \times 50\text{Hz}$  (50 Hz från respektive sensor) i full upplösning. Vision PCn styrdes trådlöst från bärbar enhet.

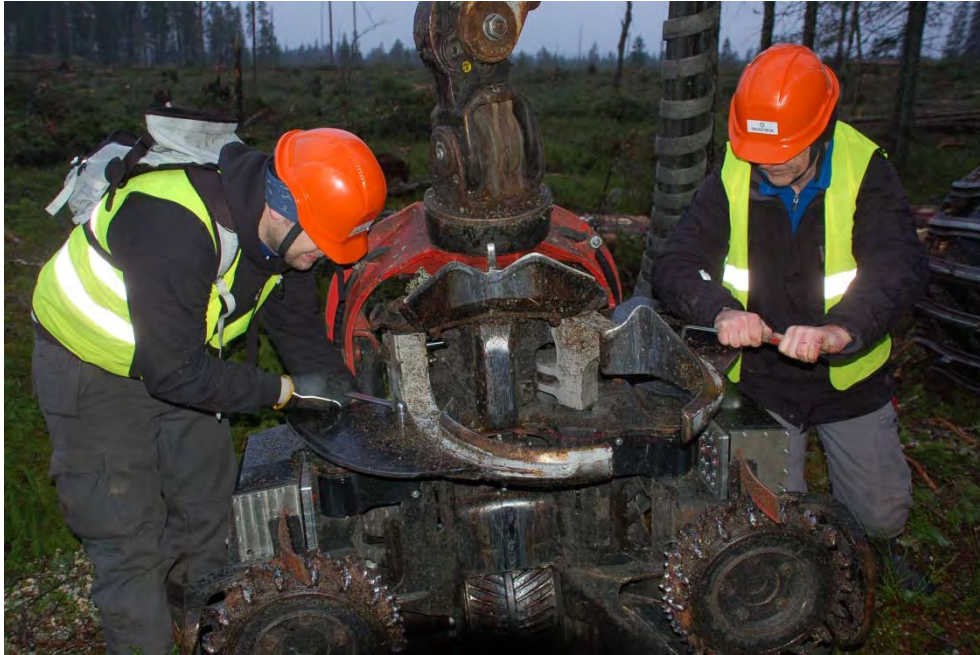
Figur 8b.  
Skyddsplåtarna vid de övre kvistknivarna var konstruerade för att möjliggöra ett snabbt byte under testerna.

För att möjliggöra ett snabbt byte av plåtar under testerna svetsades 35 mm breda flänsar fast på kvistknivarna i vilka plåtarna kunde skruvas fast (Figur 8a, Figur 8b). Eftersom flänsarna hade ringa utbredning är det sannolikt att de hade försumbar inverkan på skräp som färdades över kvistknivarna och i projektgruppen gjordes bedömningen att i ett skräpreducerande perspektiv kan en kvistkniv med monterad fläns likställas med en kniv utan fläns monterad.

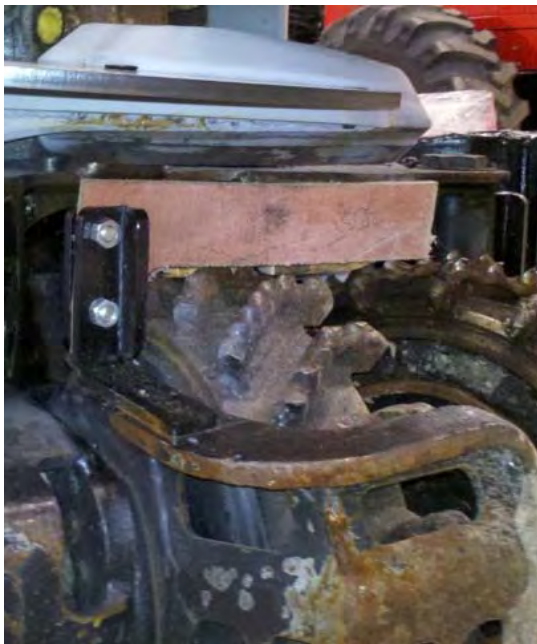
Figur 9.  
Närbild av skydd i form av stänklapp monterad vid matarvals.  
Motsvarande skydd fanns monterat vid den andra matarvalsens.

För att förhindra potentiellt skräp som flög in från matarvalsarna utformades ett skydd som monterades ovanför valsarna (Figur 9). Detta skulle inte borsta loss skräp, utan enbart fånga upp det skräp som lossnade i tangentens riktning in mot mätområdet. För att tåla den miljö som råder i skördaraggregatet tillverkades dessa skydd i tjockare, textilarmerad gummiduk.

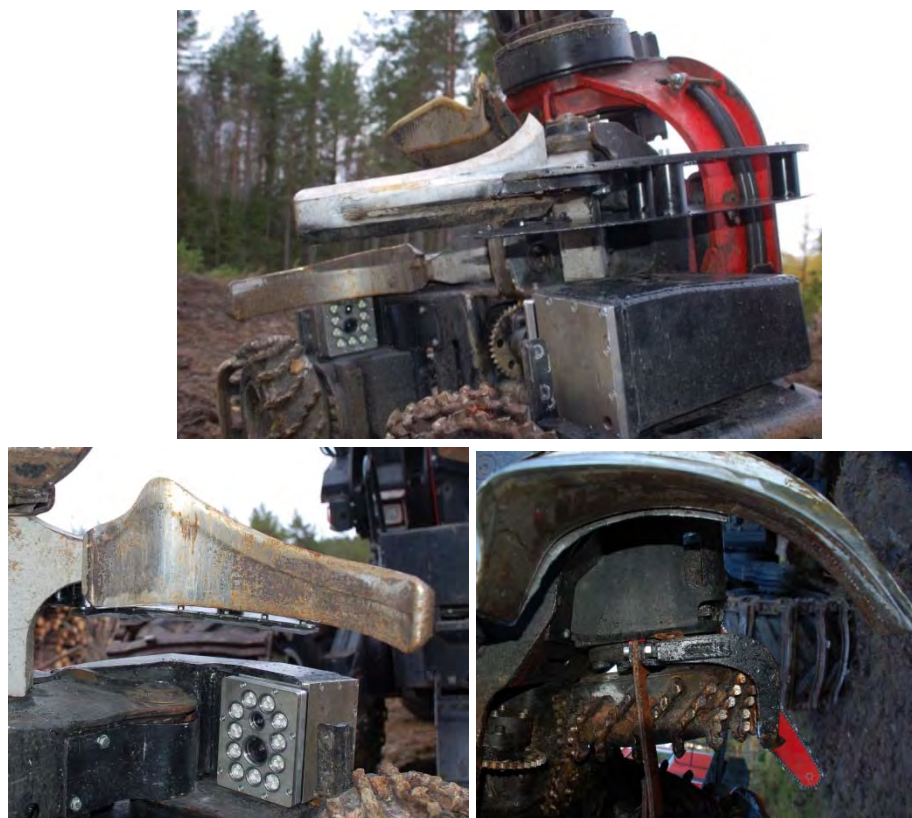
Figur 10.  
Bilder tagna i olika perspektiv av det skydd som utformades för att styra undan skräp som färdades under kvistknivarna.

Efter första testtillfället, v 41, kom önskemål om att testa någon lösning som kan fånga upp det skräp som skapas/färdas *under* kvistknivarna. Inför *Testtillfälle 2*, v. 43, skapades en tunn plåt att skruvas fast under skydd K1. Utrymmet medgav dock enbart montering på höger sida. En gummiläpp var tänkt att samla upp det skräp som skapas av kniven och färdas på insidan av den (Figur 10).

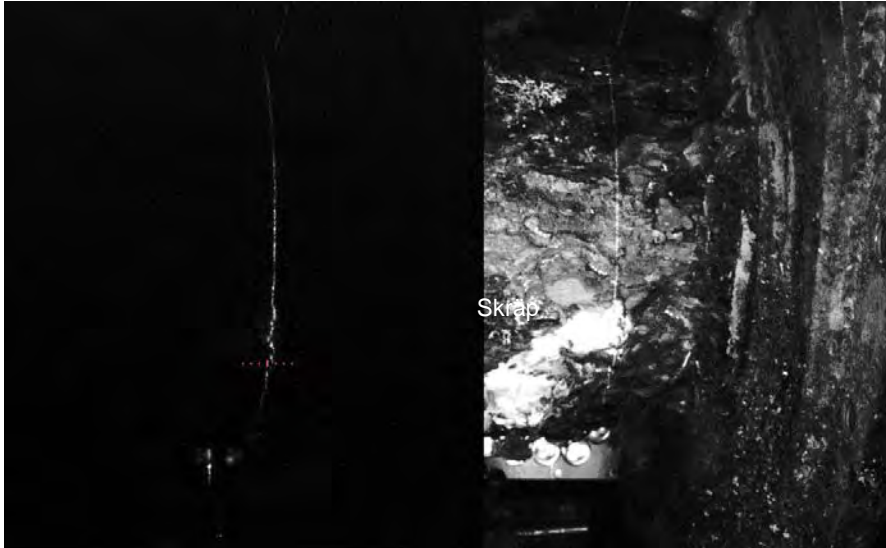
Figur 15.

Två efter varandra följande bilder, laserbelyst och laser/LED-belyst. Ljuspunkter från eventuellt skräp skulle förekomma på höger sida av huvudlinjen eftersom sådant skräp befinner sig närmare kameran än stammen. De variationer som finns i linjen orsakas av oregelbundenheter i barken och av en gren som ligger under stammen. Skalan runt laserlinjen är 10 pixlar/punkt. Bild tagen av vänster kamera.

I projektet skedde ingen mätning av stockdiameter med mätsystemet. Laser och kamera användes till att, med triangulering, mäta skräp som flög i luften och ge ett indirekt mått på laserlinjens kvalitet. Beroende var i laserlinjens plan ett objekt befinner sig, observeras reflektionen av objektet i motsvarande område i kamerans bildsensor. På grund av det korta avståndet mellan laserkälla och kamera uppfattas ett cylindriskt objekt, som ett träd i aggregatet, som en halvelliips på bilden (Figur 15).

Programmering och genomförande av bildbehandling för mätningarna under *Etapp 1 och 2* skedde av Keni Ren och Johannes Karlsson vid Institutionen för tillämpad fysik och elektronik, Umeå universitet. Vid mätningarna utnyttjades bilderna, tagna med omväxlande tänd/släckt LED-belysning (Figur 15), det vill säga där materialet har sekventiella bildpar bestående av: 1) LED-belyst bild med laserlinje och 2) bild med enbart laserlinje.

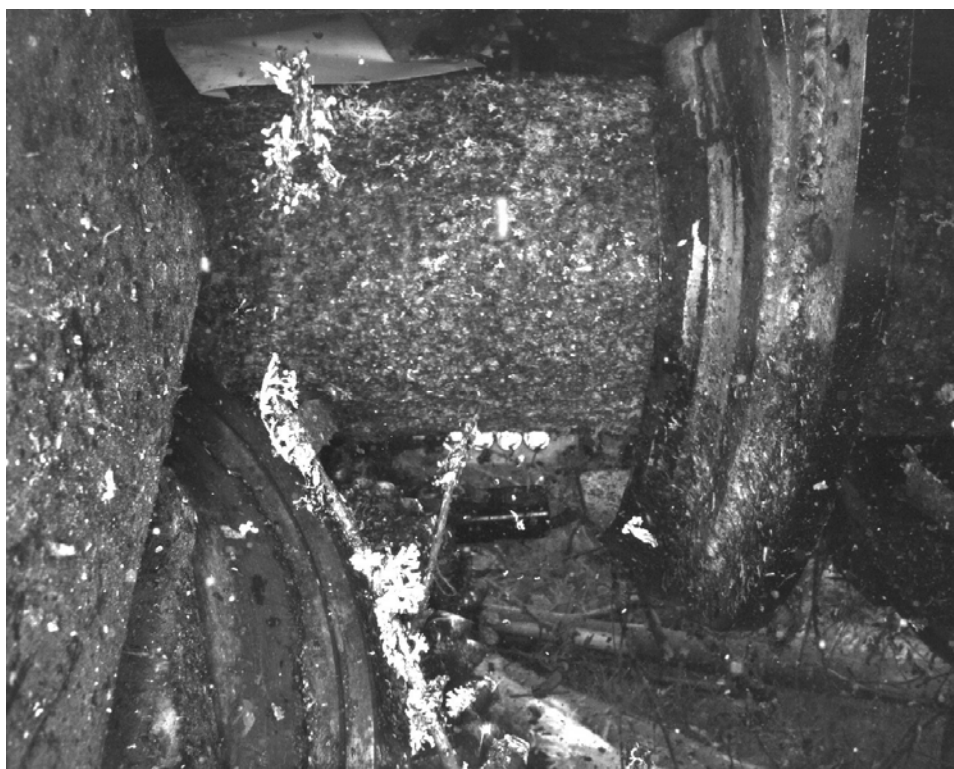
Figur 18.

Exempel på torrkvist av varierande storlek för gran, vilken färdats *utanför* de övre rörliga kvistknivarna. Bilden är tagen med höger kamera (jfr Figur 2) under körning utan skydd. Till höger i bilden syns höger kvistkniv och till vänster i bilden syns motsvarande matarvals.

Denna skräpfraktion bestod av död kvist som ofta slagits sönder i mindre delar (Figur 18). Skräpfraktionen förekom i ringa omfattning för tall men var mer vanligt förekommande för gran vid körning utan skydd och förekom då intermittent längs hela stammarna. Den huvudsakliga färdvägen för torrkvisten var *utanför* de övre rörliga kvistknivarna.

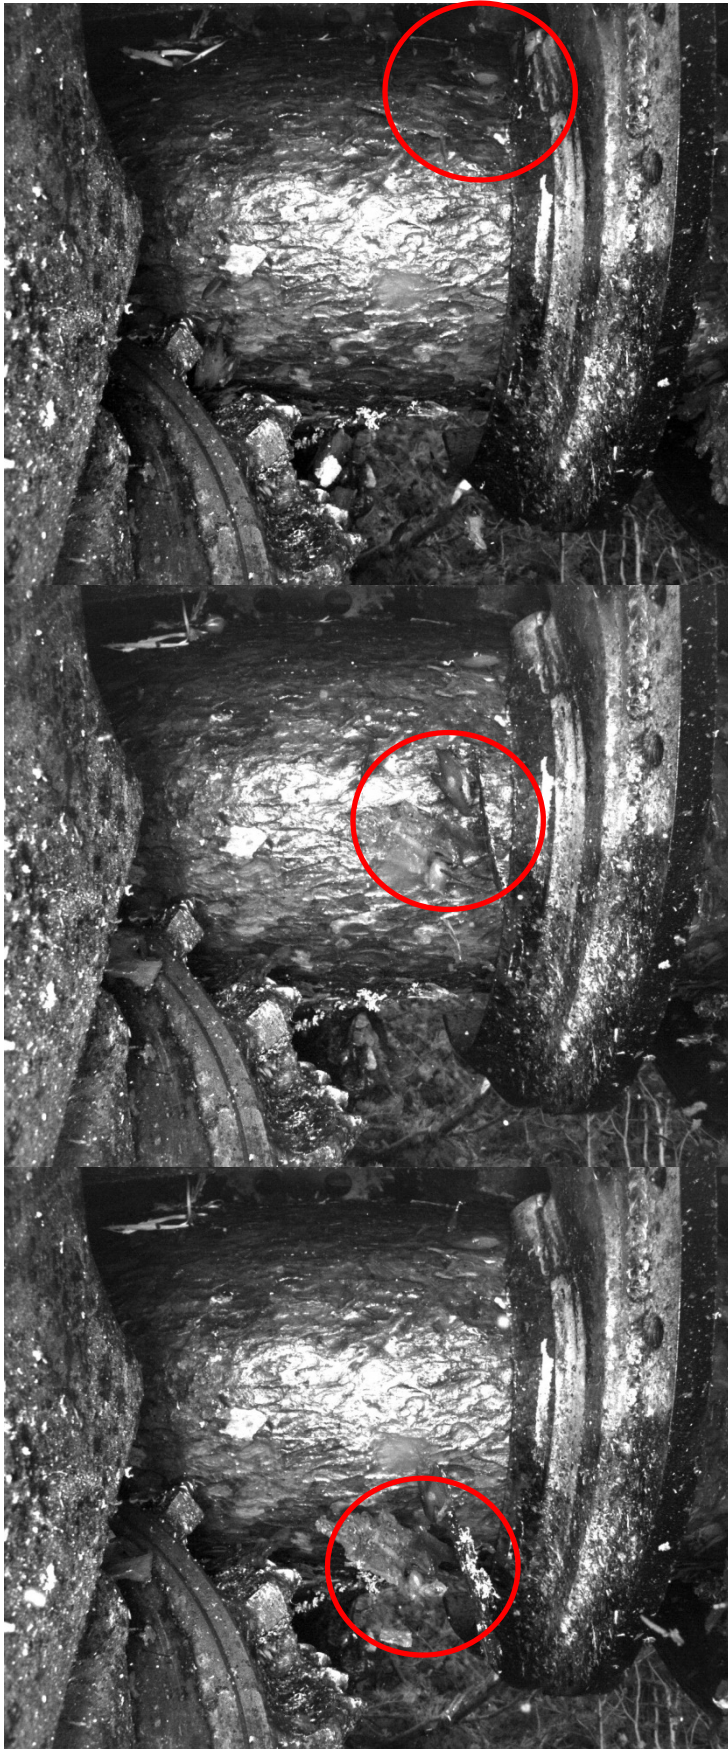
Figur 20.  
Exempel på barkflagor (inringade med rött) för tall som färdats *innanför* de övre rörliga kvistknivarna. De tre bilderna är tagna i sekvens och visar hur barkflagorna faller nedåt i bild. Bilderna är tagna just då matningen stannat upp inför ett kap.

Denna fraktion bestod av det yttre döda skiktet av barken, vilket skavts av i kontakten med kvistknivarna (Figur 19 och 20). I skräpfraktionen inkluderades för gran även lav som vuxit på barken. Skräpfraktionen förekom i måttlig omfattning, intermittent längs hela stammarna både hos tall och hos gran. Den huvudsakliga färdvägen var *innanför* de övre rörliga kvistknivarna men till en mindre del färdades barkflagor också *utanför* de övre rörliga kvistknivarna. En ytterligare observation var att barkflagor tenderade att röra sig in i bilden ”uppifrån”, vilket indikerade att de skavts av i kontakten med den övre rörliga kvistkniven och därefter föll nedåt och in i området mellan stam och sensorer.

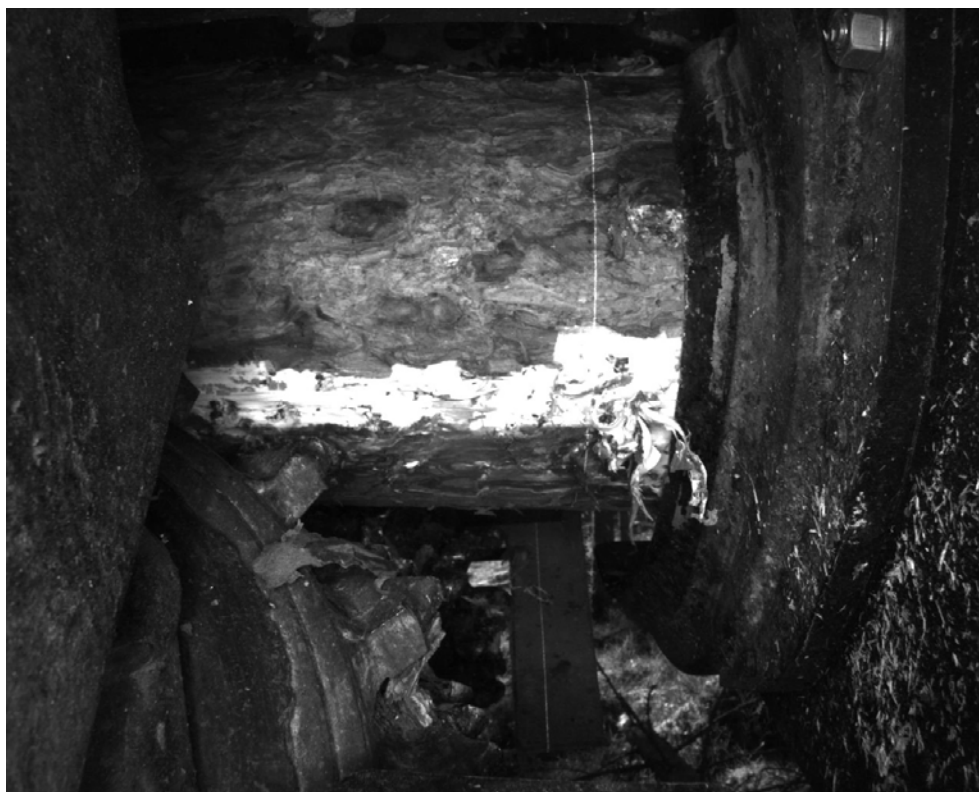
Figur 21.  
Exempel på levande bark/ved som färdats *innanför* de övre rörliga kvistknivarna.

Denna skräpfraktion bestod av det inre levande skiktet av barken och förekom ofta tillsammans med avskavd ved (Figur 21). Den förekom både för tall- och gran. För tall förekom skräpfraktionen ofta i närheten av grövre kvistar där den sista delen av kvisten inte skurits av utan fläkts av och då dragit med sig en bit av levande bark/ved. Den huvudsakliga färdvägen för skräpfraktionen var *innanför* de övre rörliga kvistknivarna.

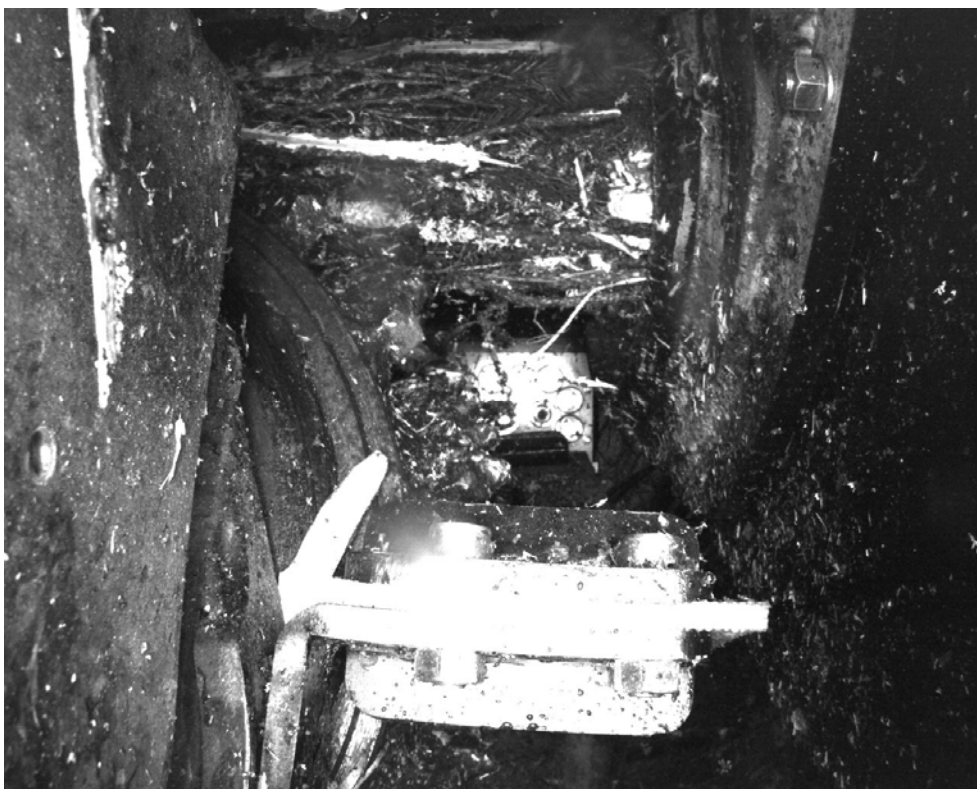
Figur 22.  
Exempel på levande grenar som inte skurits av med kvistknivarna utan färdats *innanför* de övre rörliga kvistknivarna.

Levande grenar/barr förekom sporadiskt och oftast i anslutning till toppen av träden (Figur 22). De vanligaste fallen var när kvistknivarna böjt in grenarna mot stammen men inte förmått skära av dem och grenarna passerade följaktligen *innanför* de övre rörliga kvistknivarna. Det förekom dock även fall när levande grenar färdades *utanför* de övre rörliga kvistknivarna.

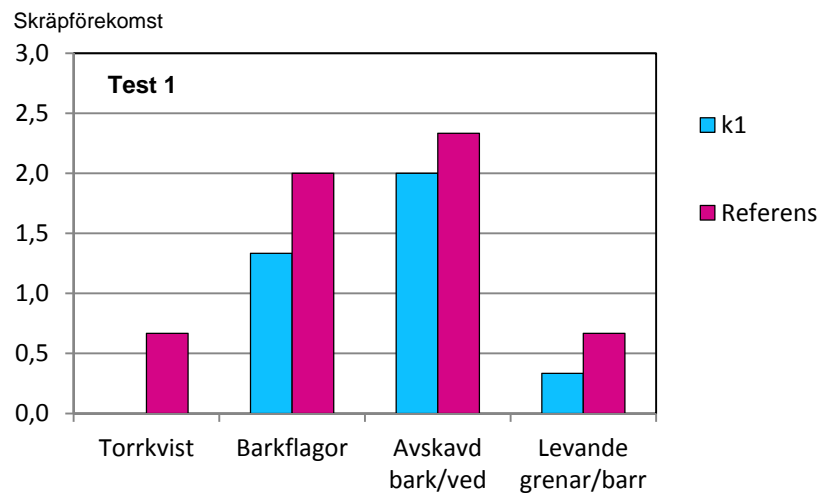
Figur 24. Tall.

För tall (Figur 24) var det generellt betydligt mindre skillnader i bedömd genomsnittlig skräpförekomst mellan skyddsalternativen än för gran. För barkflagor och levande grenar/barr fanns inga genomgående skillnader mellan skyddsalternativen men för avskavd bark/ved fanns en tendens till lägre skräpförekomst vid körning med den största skyddsplåten (k1) i jämförelse med körning utan skyddsplåtar på kvistknivarna. För torrkvist var förekomsten marginal och förutom vid *Testfall 1* noterades inga skillnader mellan skyddsalternativen.

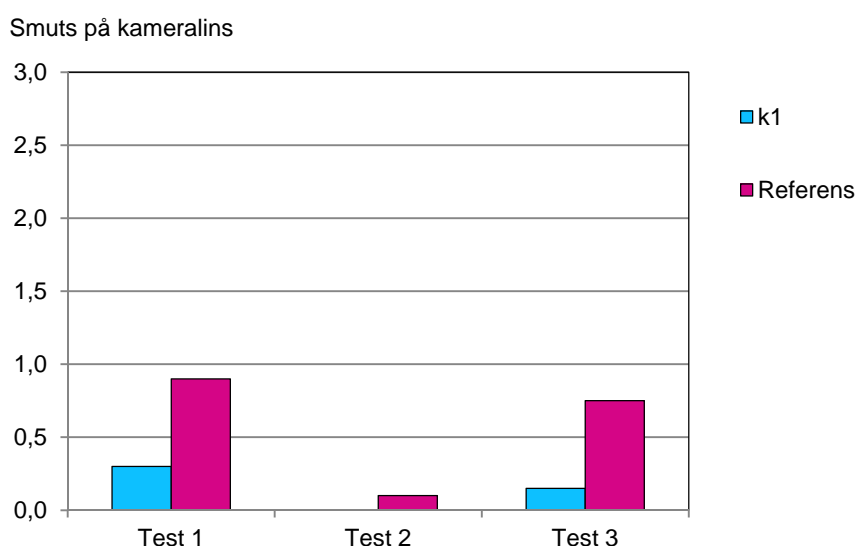
Figur 25. Bedömd genomsnittlig mängd smuts på kameranlinsen vid de tre testtillfällena. Smutsmängden anges som medelvärde för skyddsalternativet "k1" och referensalternativet det vill säga värdena är sammanslagna över trädslag. Mängden smuts bedömdes i en fyrgradig skala där 0 = ingen förekomst och 3 = hög förekomst. "Referens" avser inga skyddsplåtar vid de övre rörliga kvistknivarna men med skyddsplåtar i aggregatets buk under *Testtillfälle 2 och 3*. "k1" = största storleken av skyddsplåtarna vid de övre rörliga kvistknivarna. För "k1", har skyddsplåtarna använts tillsammans med stänklapparna vid matarvalsarna och tillsammans med skyddsplåtarna i aggregatets buk. Vid *Testtillfälle 2* var skydd som angriper skräp som färdas under kvistknivarna monterat på höger kvistkniv i detta alternativ.

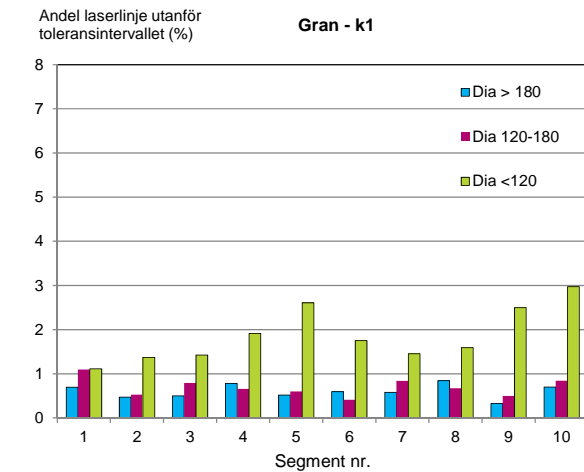
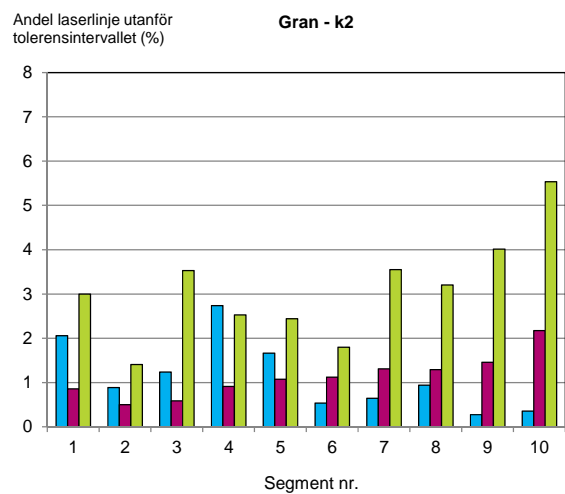
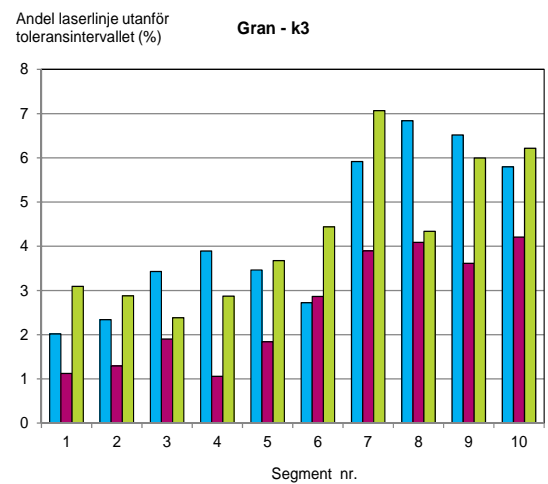
Figur 28a. Gran.

I jämförelse av skräpförekomsten mellan diameterklasserna inom skyddskombination fanns det en trend att andelen skräp ökade när diametern på stammarna minskade (Figur 28 a och b). Denna trend var speciellt tydlig för körningen med den största skyddsplåten vid de övre kvistknivarna (k1). Detta kan tolkas som en geometrisk effekt det vill säga är skräpförekomsten och storleken på skräppartiklarna konstant när diametern på stockarna minskar så bör det yttra sig som en ökande andel skräp längs laserlinjen. En intressant observation var att skillnaderna i skräpförekomst mellan k1 och referensalternativet var större för de två grövre diameterklasserna. Detta kan tolkas som att skyddet ger en relativt högre skräpreducerande effekt för de grövre diameterklasserna.

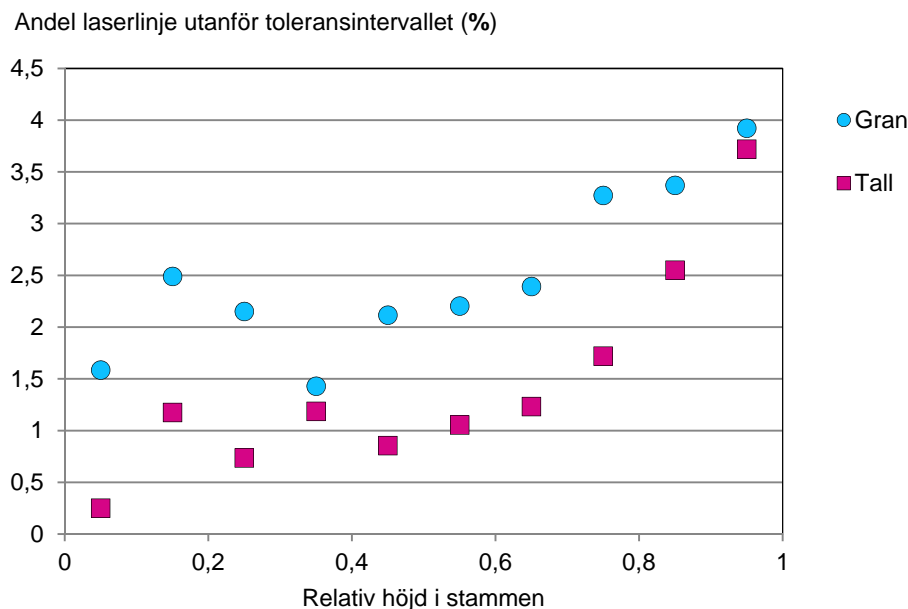
Figur 29. Sambandet mellan genomsnittlig andel laserlinje utanför toleransintervallet och den relativa höjden i stammen för gran och tall under matning framåt. Samtliga observationer.

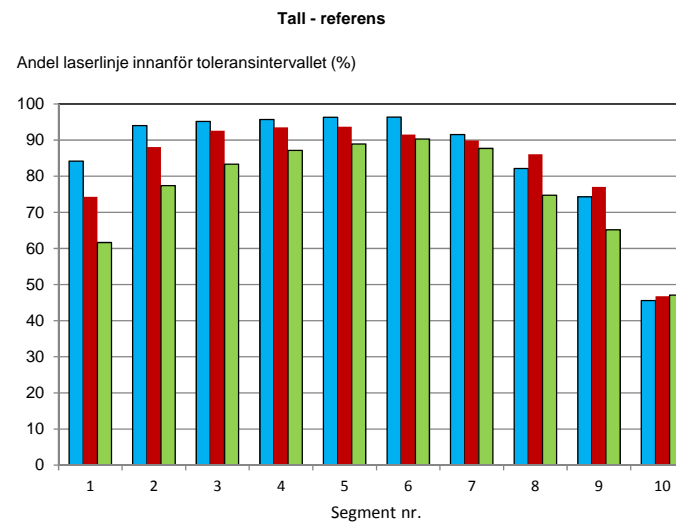
Figur 35b. Tall.  
Genomsnittlig andel laserlinje innanför toleransintervallet för olika segment längs laserlinjen för de olika skyddsalternativen uppdelat på tre diameterklasser. *Segment 1* motsvaras av området högst upp längs stammens tvärsnitt och *Segment 10* motsvaras av området längst ned (mot marken).
