ARBETSRAPPORT 1219-2024

En metod för förtolkning av vägens tillgänglighetsklass

Bergqvist Mikael, Davidsson Aron, Eliasson Lars

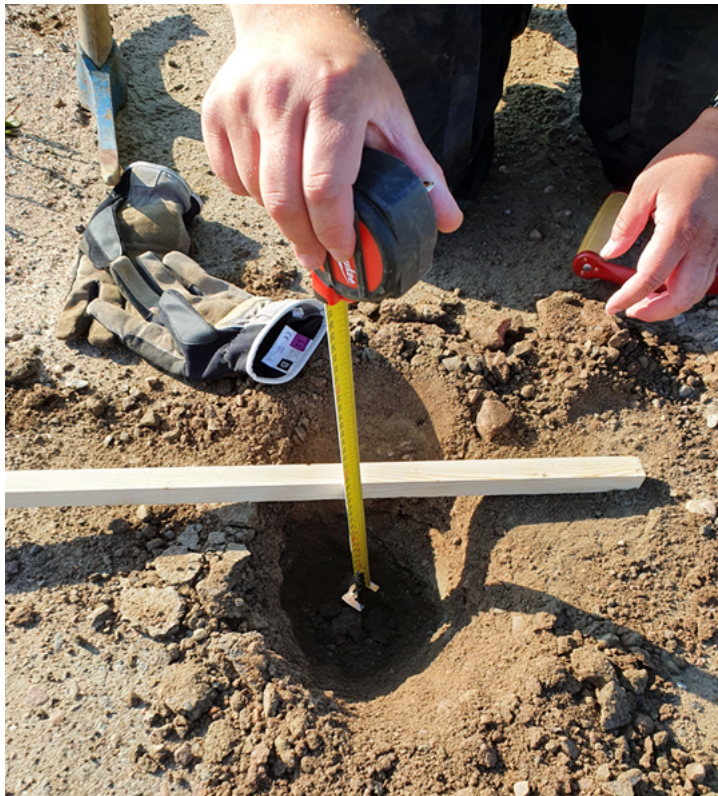
Figur 3. Mätning av överbyggnadens tjocklek.

I samband med materialprovtagningen mättes även överbyggnadens tjocklek (Figur 3).

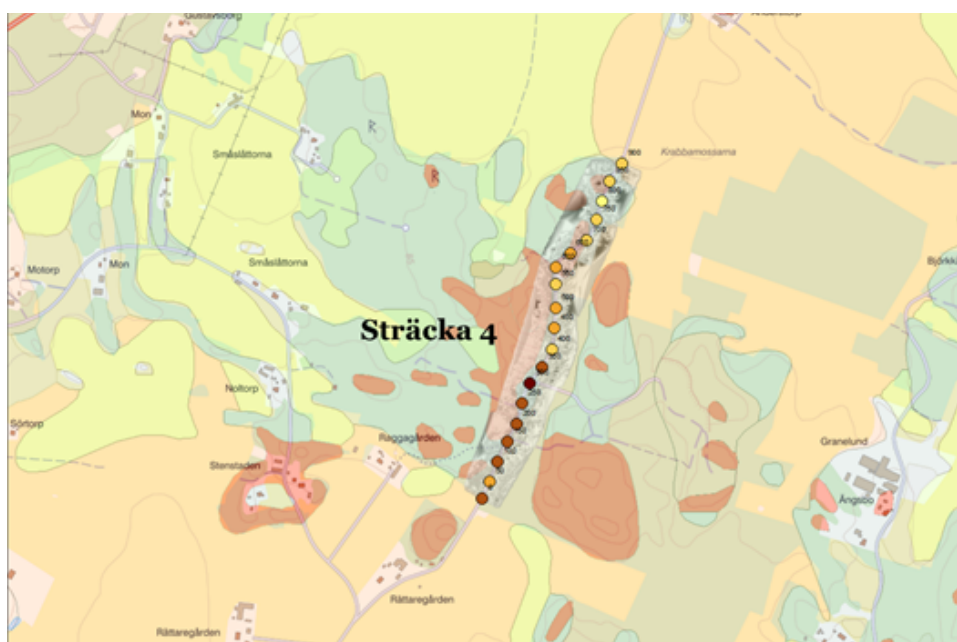
Figur 7. Teststräcka 4. Siffrorna vid mätpunkterna visar avståndet i meter från första mätpunkten.

Teststräcka 4 är dragen över glacial silt med grunt jorddjup och berg i dagen. 19 punkter mättes med fallvikt den 10 september 2020 samt den 15 april 2021. Dessutom grävdes fyra provgropar för att avgöra överbyggnadens tjocklek och materialet i underbyggnaden (Figur 7).

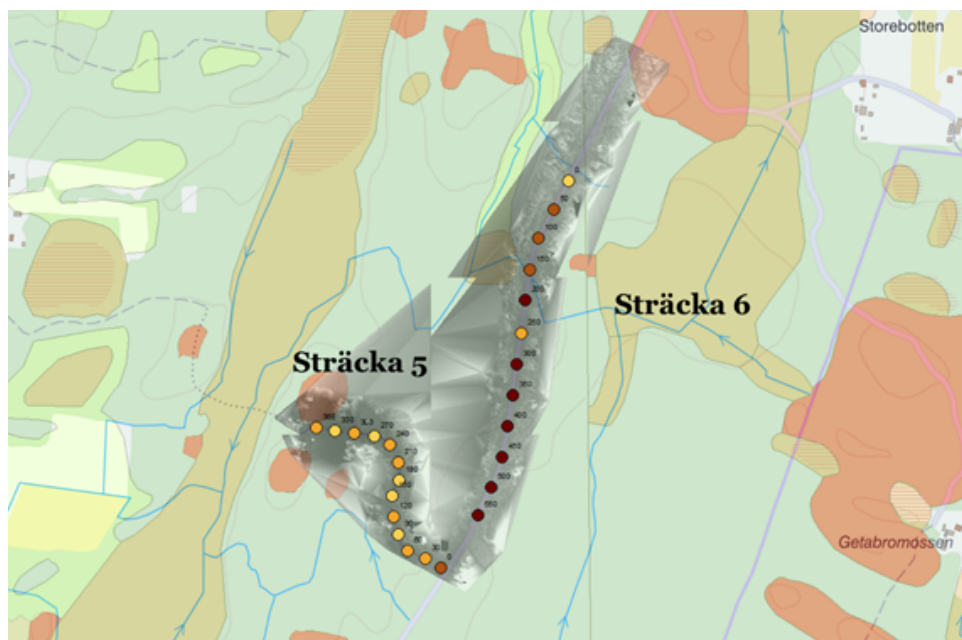
Figur 8. Teststräcka 5 och 6. Siffrorna vid mätpunkterna visar avståndet i meter från första mätpunkten.

Teststräcka 5 passerar över sandig morän. Tretton punkter mättes med fallvikt den 10 september 2020 samt den 15 april 2021. Tre provgropar grävdes för att avgöra överbyggnadstjocklek och materialet i underbyggnaden (Figur 8).

Teststräcka 6 ligger i anslutning till teststräcka 5 och passerar över sandig morän. Vägen har statligt driftsbidrag. Tretton punkter mättes med fallvikt den 10 september 2020 samt den 15 april 2021. Dessutom grävdes tre provgropar för att avgöra överbyggnadstjocklek och materialet i underbyggnaden (Figur 8).

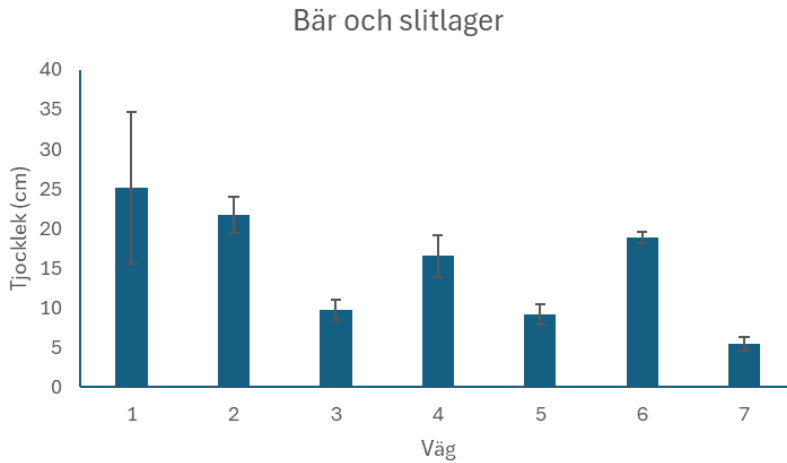
Figur 11. Överbyggnadens (bär- och slitlagrets) tjocklek för de studerade vägarna inklusive ett 95 % konfidensintervall för skattningen.

I medeltal var överbyggnaden 15 cm tjock för de studerade vägarna. Dock varierade medeltjockleken för bär- och slitlager stort mellan och inom vägarna (Figur 11).

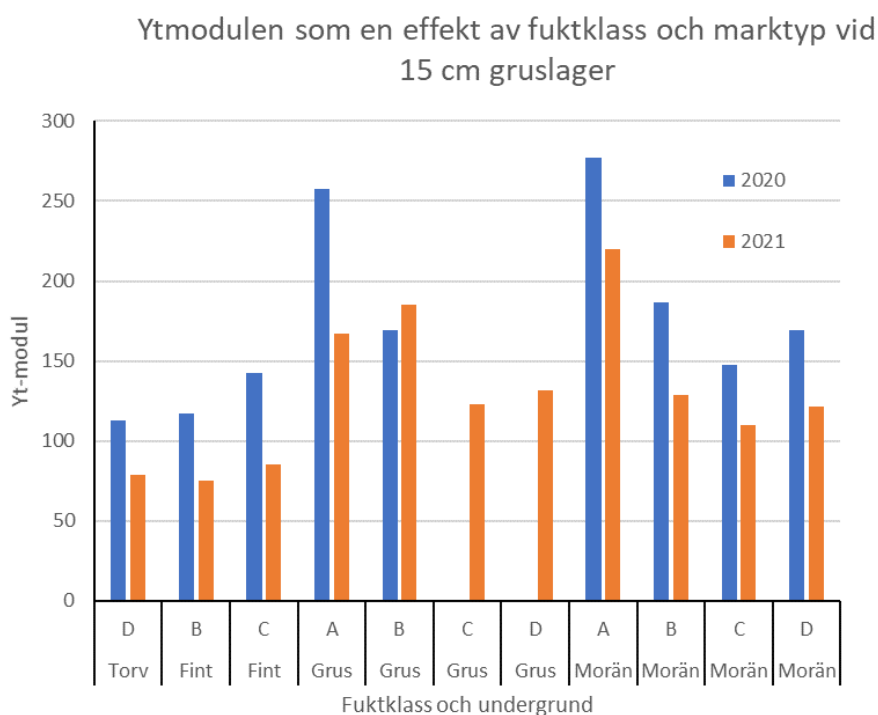
Figur 13. Ytmodulens beroende av årstid, fukthaltsklass, och jordartsklass vid 15 cm grustjocklek. Endast medelvärden för de kombinationer där minst tre punkter mätts under samma år presenteras.

Ytmodulen förklaras på ett acceptabelt sätt av en modell med bara år (det vill säga mättillfälle), fuktklass, jordartsklass och grustjocklek, där samtliga variabler liksom interaktionen mellan fuktklass och jordartsklass är starkt signifikanta. Övriga interaktioner var inte signifikanta. Resultaten visar att E-modulen ökar med ökande grustjocklek och i varierande grad minskar med ökande fukthalt (Figur 13). Modellen förklarar 45 procent av variationen, vilken sjunker till 35 procent om man använder fukten som en kontinuerlig variabel i stället för en klassvariabel.

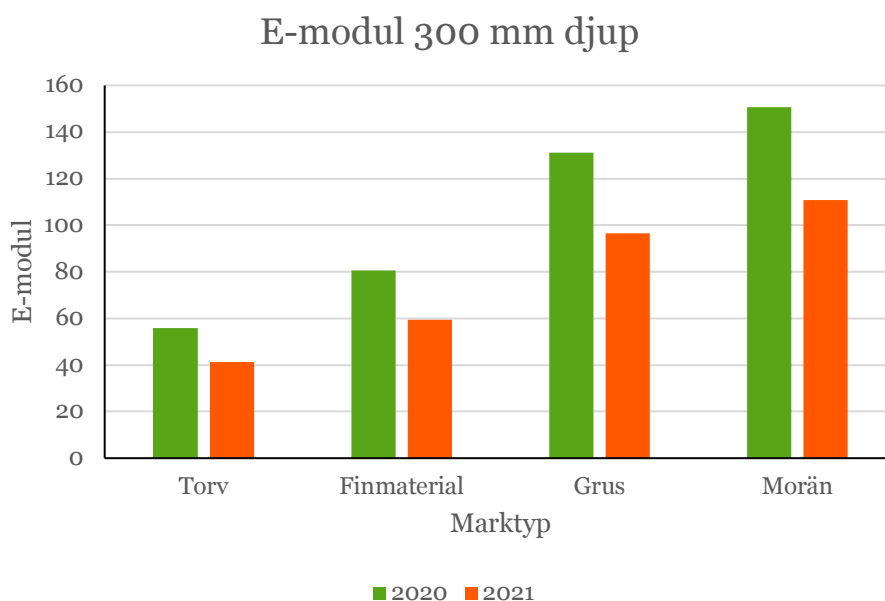
Figur 14. Medelvärde för E-modulen på 30 centimeters djup beroende på jordartsklass.

E-modulen på 30 cm djup förklaras av en modell som bara beror av år (mättillfälle), kartografisk fukthalt och jordartsklass. Modellen förklarar 45 procent av variationen i materialet. Mätningen på våren 2021 gav en 26 procent lägre elasticitetsmodul än vid mätningen under hösten 2020 oavsett jordartsklass och kartografisk fuktklass (Figur 14). Detta beror huvudsakligen på att den faktiska fukthalten i vägen var avsevärt högre vid vårmätningen. På 30 cm djup minskar E-modulen med ökande kartografisk fukthalt, och moränmark och grus ger föga förvånande en högre E-modul än torv och finjordsrika marker (Figur 15). Man kan inte se någon påverkan av grustjockleken på 30 centimeters djup. Dock har de två mätpunkter på blöt torvmark som tagits bort på grund av att gruslagret var 66 cm tjockt en avsevärt högre E-modul än vad modellen förväntar av blöt torvmark.

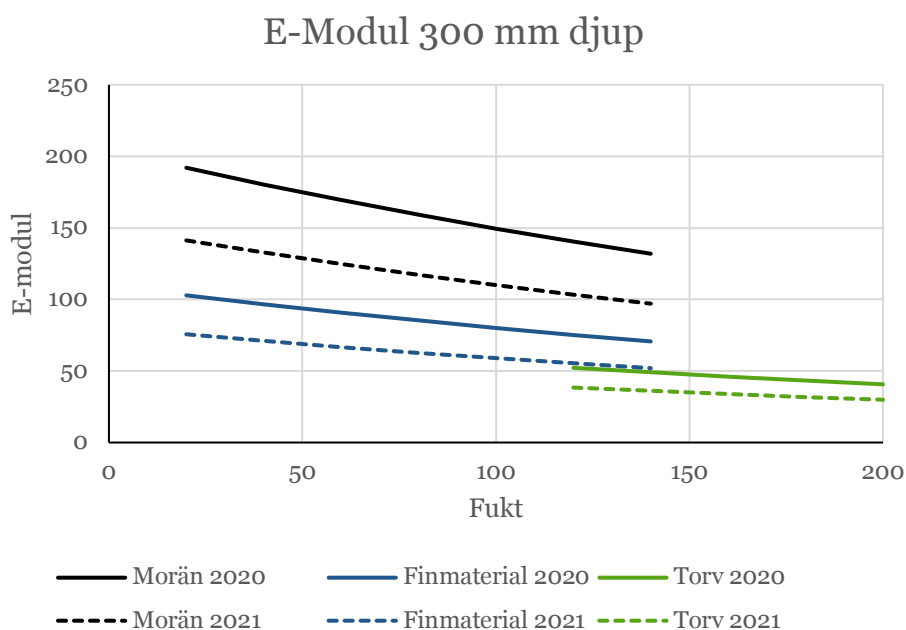
Figur 15. E-modulens beroende av fukthaltsindex och jordartsklass på 30 centimeters djup. Notera de konsistent lägre mätvärdena vid mätningen våren 2021, vilka orsakas av en högre faktisk fuktmängd i vägarna.

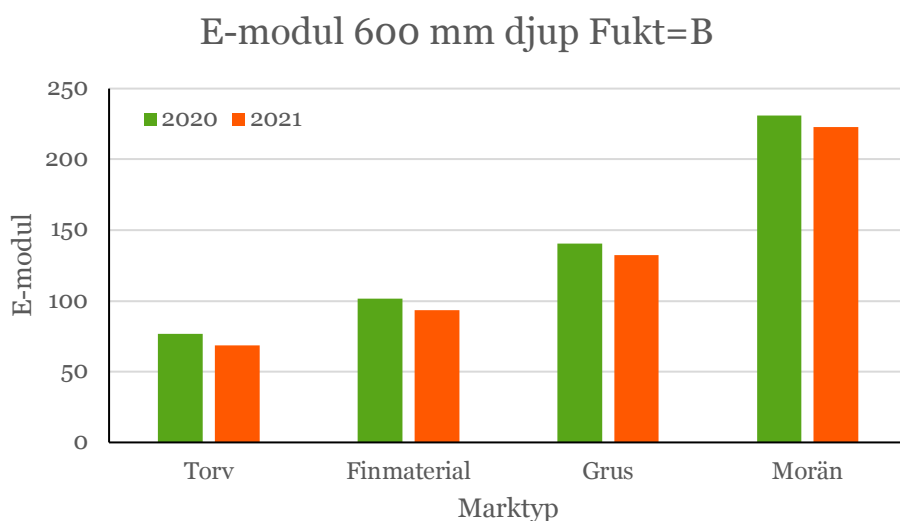
Figur 16. Den omgivande jordartens påverkan på E-modulen på 60 cm djup vid markfuktighetsklass B.

På 60 cm djup finns ingen säkerställd effekt av årstid, utan markens elasticitetsmodul förklaras endast av jordartsklassen och fuktklassen. Modellen förklarar 50 procent av variationen i materialet. De olika jordartsklassernas E-modul är säkerställt skilda från varandra (Figur 16). Vägar i de torrare fuktighetsklasserna A och B har en säkerställt högre E-modul än de fuktiga klasserna C och D (Figur 17).

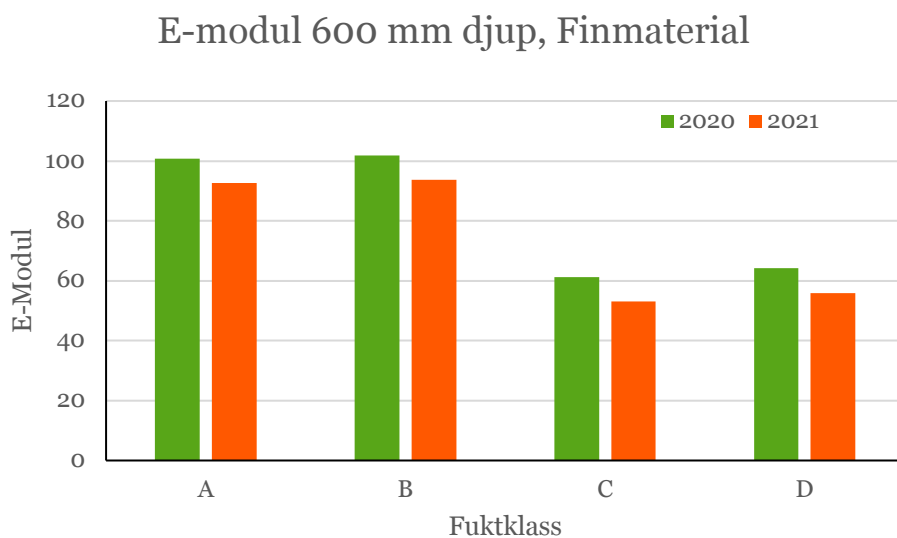
Figur 17. Effekten av markfuktighetsklass och mättillfälle på E-modulen på 60 cm djup.

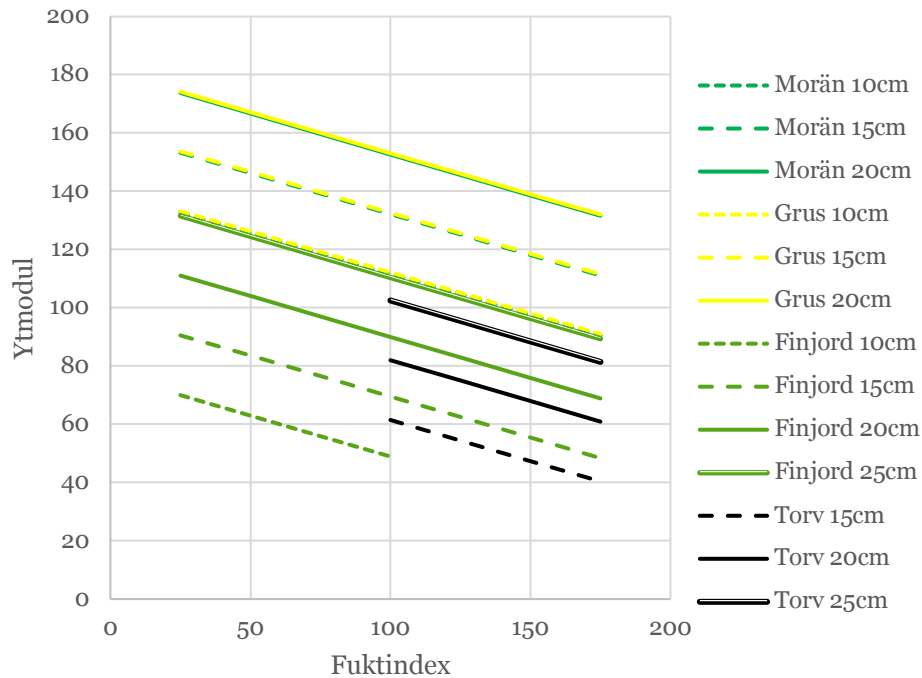
Figur 18. Ytmodulen skattad från markfuktighetsindex (MFI), jordart och grustjocklek.

$$E = 98,73 + J + \text{\AA} + 4,103G - 0,281F$$

Där \AA = 51,49 om år = 2020 och 0 om 2021, samt J är -70,69 för Torv, -62,72 för finmaterial, 0,44 för grus och 0 för morän. G är grustjocklek i cm, och F är det kartografiska fuktvärdet. Modellen förklarar 35 procent av variationen i materialet.
